Intervento di risanamento conservativo nei locali seminterrati della struttura regionale teatro della gioventù per il ripristino di danni alluvionali

I.R.E. S.p.A.

2014-2015

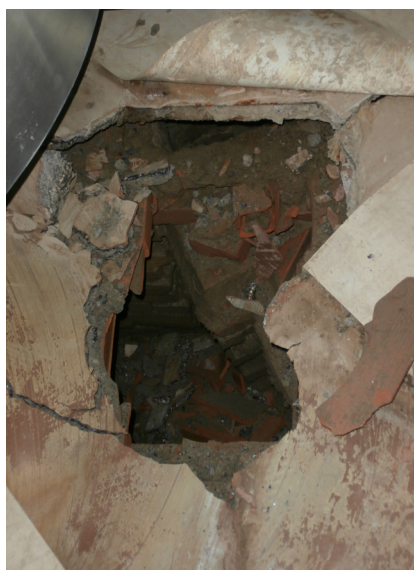
Gli eventi alluvionali occorsi in Genova il 9-10 ottobre 2014, provocavano un fenomeno di allagamento che interessava i locali posti al piano fondi del Teatro della Gioventù, rendendoli inutilizzabili. Oltre al danneggiamento dei rivestimenti e degli arredi, si verificava sulle struttura del solaio un fenomeno di sfondamento, presumibilmente causato dalla sotto-spinta idraulica.

Fig. 1 - Sfondamento del solaio causato dalla sotto-spinta idraulica

Il progetto contempla la completa demolizione del solaio su muricci e tavelloni esistente e la sua sostituzione con un nuovo solaio in grado di soddisfare le esigenze normative e di garantire al contempo il libero rifluire dell'acqua nel caso di nuovi eventi alluvionali, da scongiurare, ma il cui verificarsi non può essere totalmente escluso.

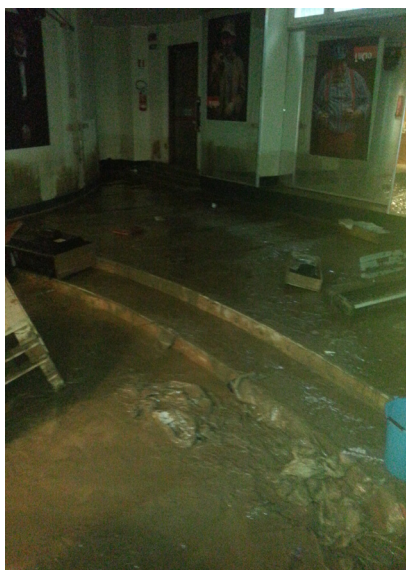
Fig. 2 - Piano fondi a seguito dell'evento alluvionale
