Progettazione di opere di messa in sicurezza e stabilizzazione di pendio a seguito di evento franoso Linea ferroviaria Genova - Ventimiglia Andora (SV)

committente Micos SpA importo lavori euro 1.800.000

anno di riferimento 2014 realizzazione Eseguito

descrizione dell'evento franoso

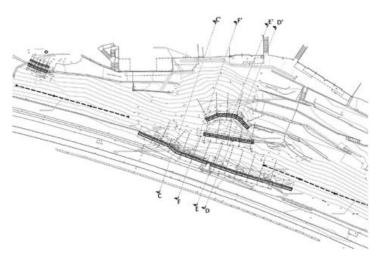
Fig.8 - Planimetria delle opere di sistemazione finale

La seconda fase dell'intervento era progettata per assicurare la completa stabilità del versante, sotto le azioni sia statiche sia sismiche. La soluzione individuata prevedeva la realizzazione di tre muri fondati su pali, intirantati, posti lungo il pendio, che si sviluppavano su curve di livello a quote differenti.

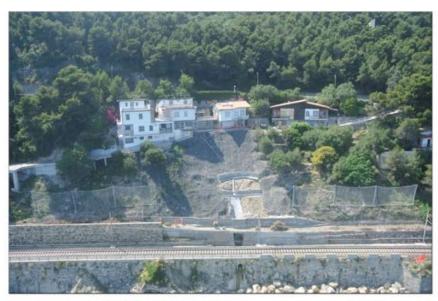
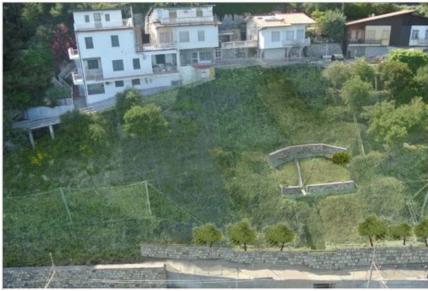
Fig.11-12 -Vista dell'intervento durante la fase di completamento e una volta riscostruita la vegetazione naturale
