Intervento urgente per il ripristino della sicurezza della circolazione ferroviaria della Galleria Giovi sulla linea Torino-Genova presso la finestra d'accesso di un camino di areazione.

committente
ETS
importo lavori
euro
anno di riferimento
2013

descrizione generale dell'opera

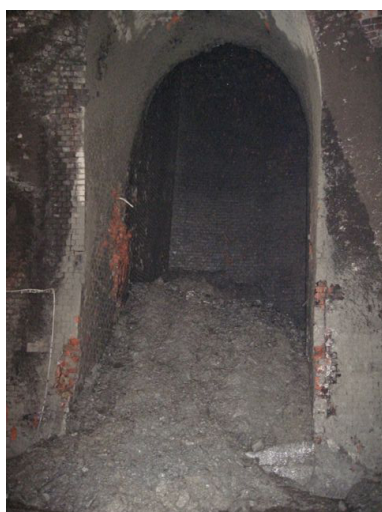
Il 23 gennaio 2013 un dissesto provocava la caduta di materiale sciolto sulla linea ferroviaria in corrispondenza della Galleria Giovi sulla linea Torino-Genova, rendendo pertanto necessario un urgente intervento di ripristino.

Fig. 1 - Lo stato dei luoghi a seguito del dissesto

Inizialmente veniva effettuato un intervento provvisorio, posizionando a protezione della linea un presidio costituito da profilati metallici, fissati alla muratura della volta, in corrispondenza del varco di comunicazione con il camino, completato con assi di legno.

Si procedeva quindi alla rimozione del materiale franato ed alla progettazione delle opere di consolidamento necessarie per la protezione definitiva della galleria.

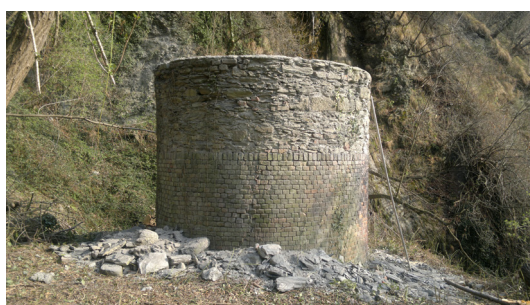
Dalle indagini svolte emergeva come il dissesto fosse dovuto alla presenza di un camino laterale in mattoni, ormai in disuso, che a causa di un cedimento strutturale delle pareti interne aveva causato la caduta di materiale sui binari.

Fig. 2 - Il camino, causa del dissesto

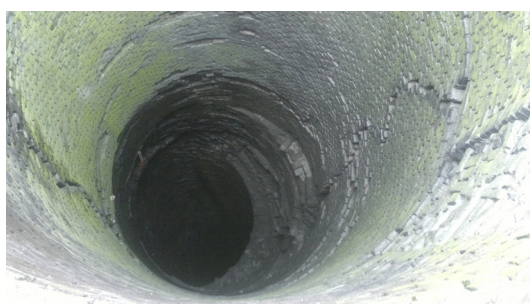
Fig. 3 - Il camino, causa del dissesto
