Andora: un intervento di ingegneria ambientale, una lotta contro il tempo e... contro la burocrazia

ABSTRACT This paper contains an overview of the works for slope protection, after the landslide occurred on the Genova-Ventimiglia railway, near the town of Andora. As the main purpose of the work was to open railway traffic as soon as possible, the distinctive feature is the timeliness of its planning and construction phases, although administrative and operative difficulties, as well as impending danger were challenging features.

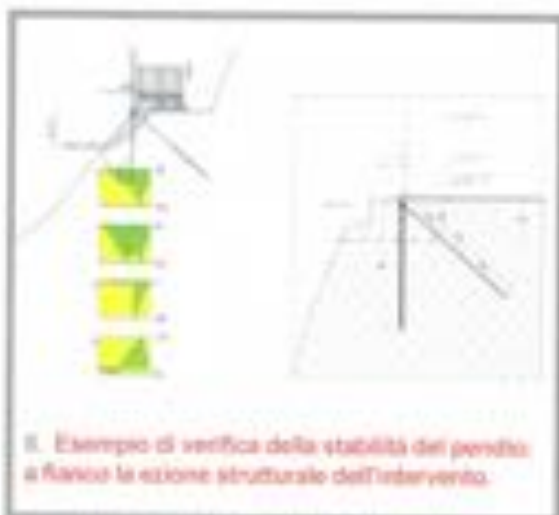
8. Esempio di verifica della stabilità del pendio a fianco la sezione strutturale dell'intervento.

Per mettere in sicurezza gli edifici, e arrestare il movimento franoso, veniva progettata e realizzata, ai piedi degli edifici di monte, una palatia con micropali collegati in sommità mediante un cordolo in calcestruzzo armato nel quale erano fissate le testate di una serie di tiranti ancorati in roccia.

Il progetto prevedeva l'impiego di pali di acciaio, con diametro di 101,6 mm o 76,1 mm a seconda della posizione, di spessore 10 mm.

I tiranti, costituiti da barre Dywidag di diametro di 32 mm, sono posti a interasse di 3 m e hanno lunghezza complessiva di 12 m, di cui la metà costituisce il bulbo di ancoraggio.

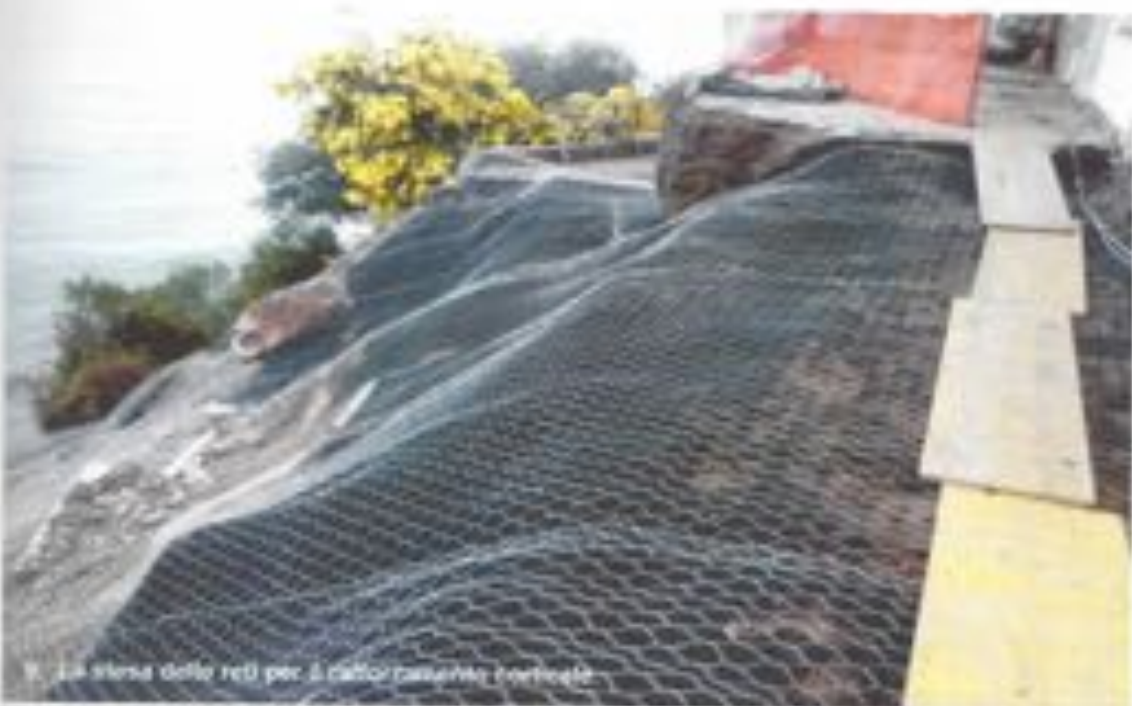
9. La stesa delle reti per il rafforzamento corticale.

va inoltre sistemata una protezione superficiale di reti, costituenti parte integrante del rafforzamento corticale, il cui completamento sarebbe avvenuto successivamente.

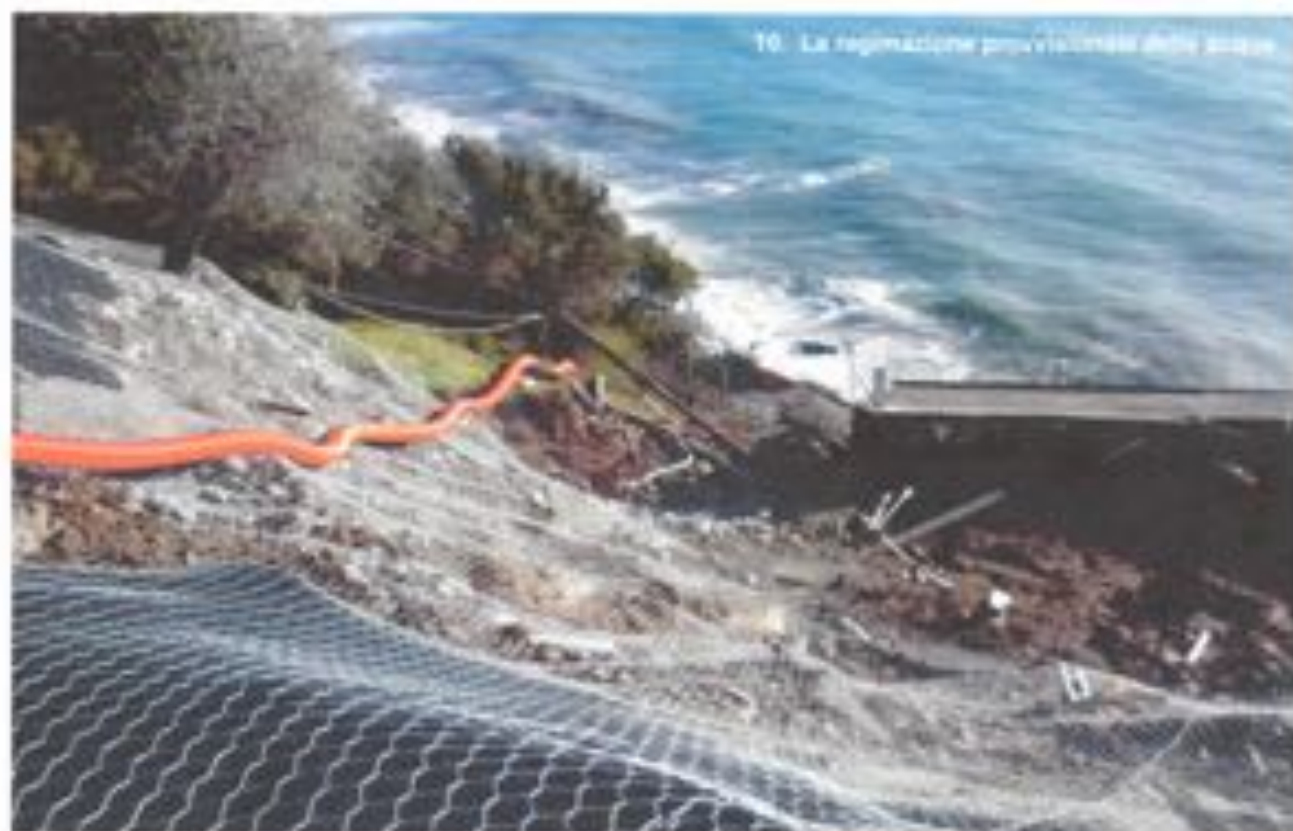
10. La regolazione provvisoria delle acque

Inoltre veniva realizzato un sistema di drenaggio provvisorio per l'allontanamento delle acque e per la loro regolazione, con collegamento alla tombatura esistente sulla sede.

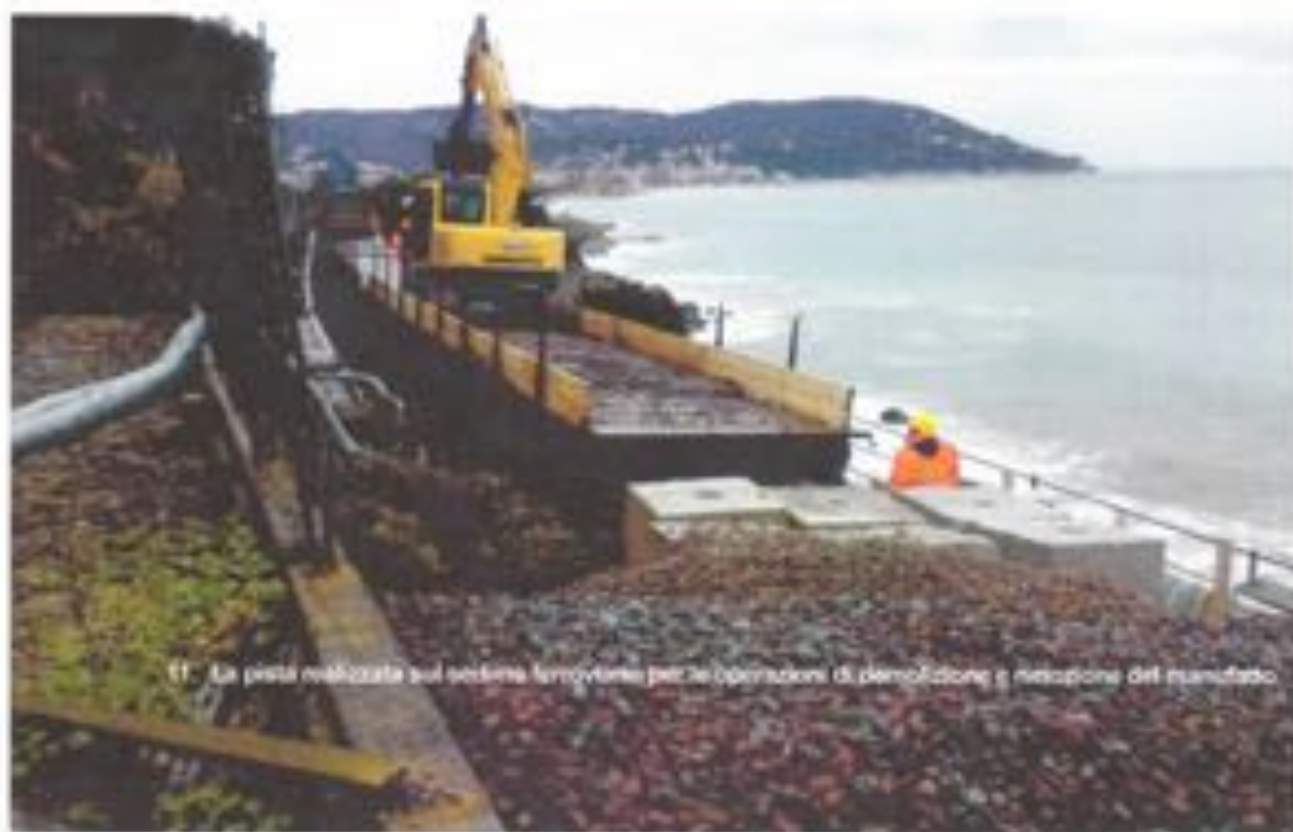
11. La pista realizzata sul vecchio ferroviario per le operazioni di demolizione e riduzione del manufatto

Una fase particolarmente delicata dell'intervento fu la demolizione e la rimozione del manufatto scivolato a valle. Per realizzare tale operazione si procedette dal basso, allestendo una pista sul sedime ferroviario e impiegando un mezzo cingolato, dotato di tenaglie, per il taglio dei setti in cemento armato, e di benne, per il carico su carrello dei detriti.

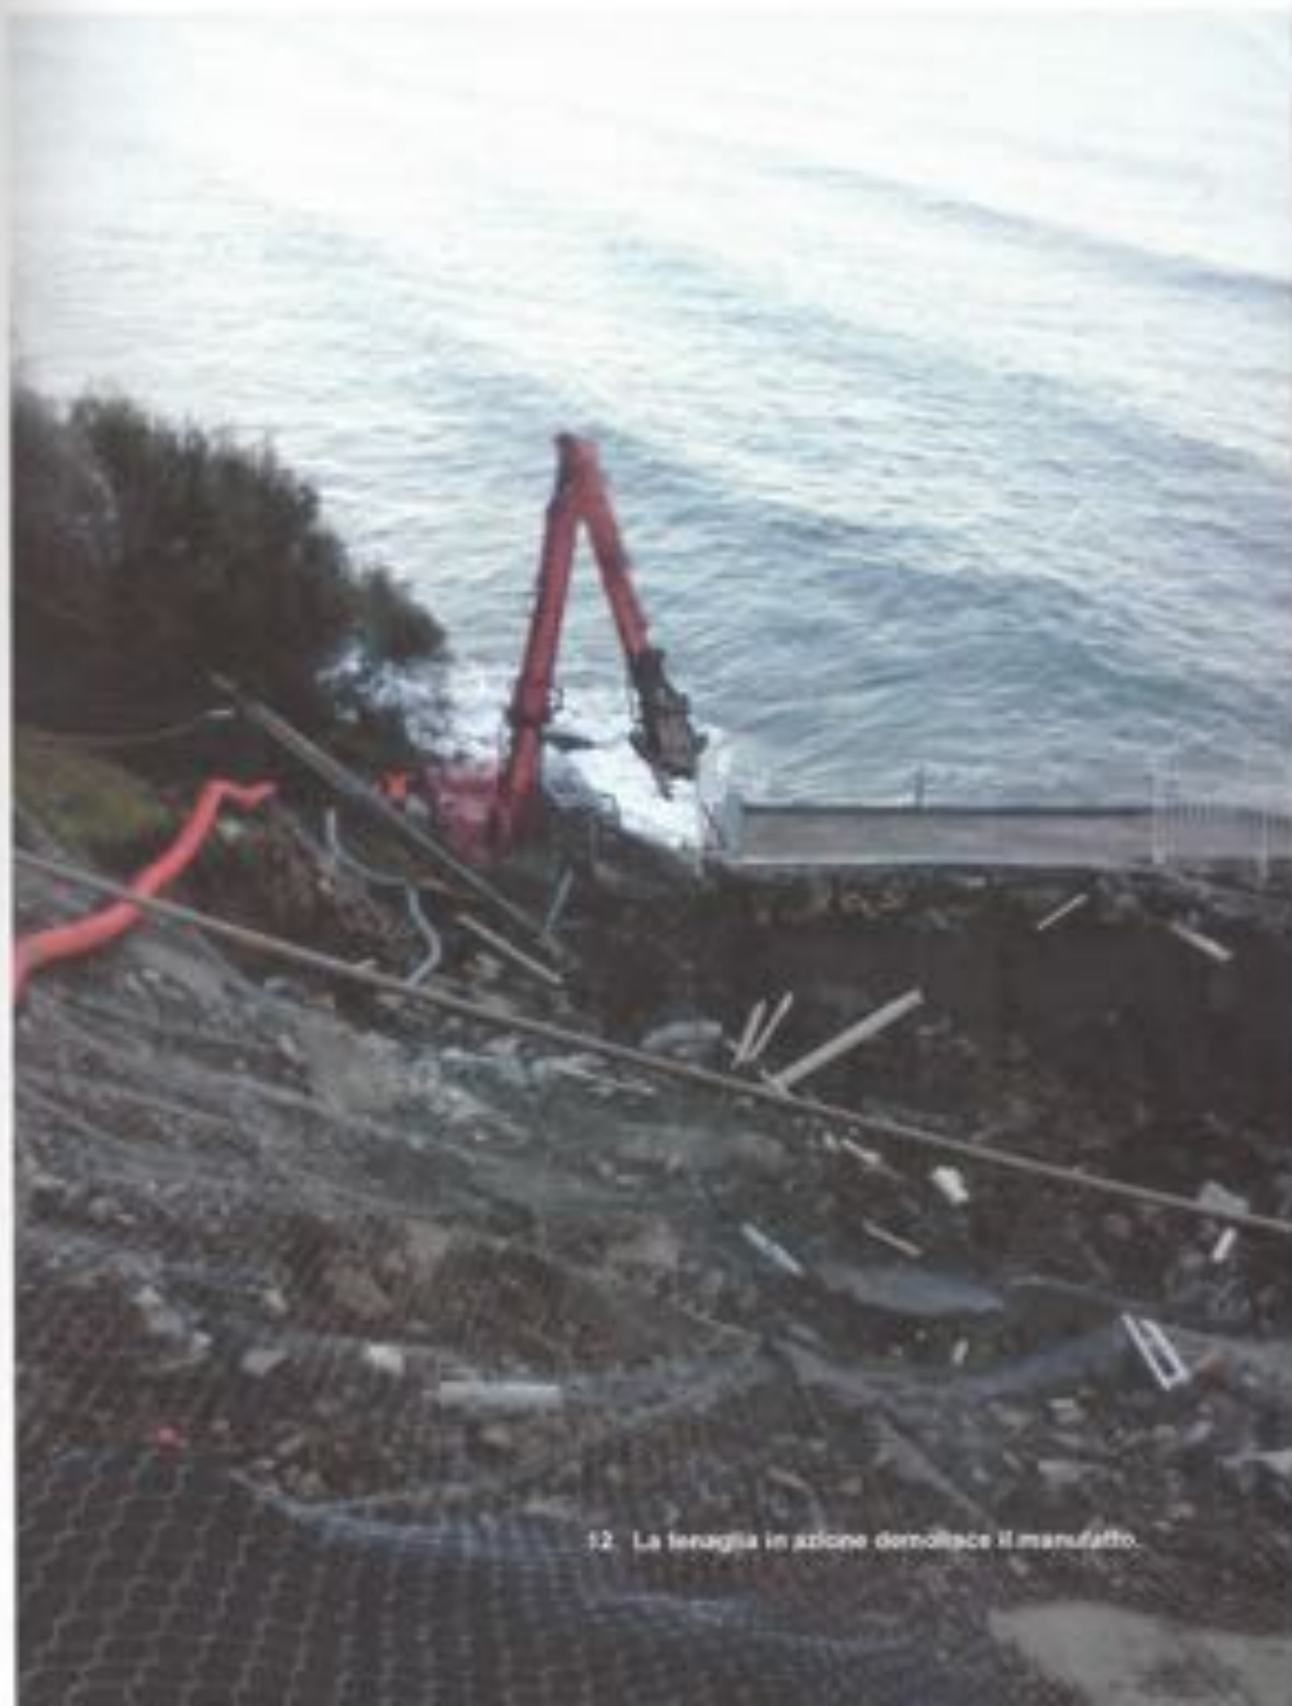
12. La ferraglia in azione demolisce il manufatto.

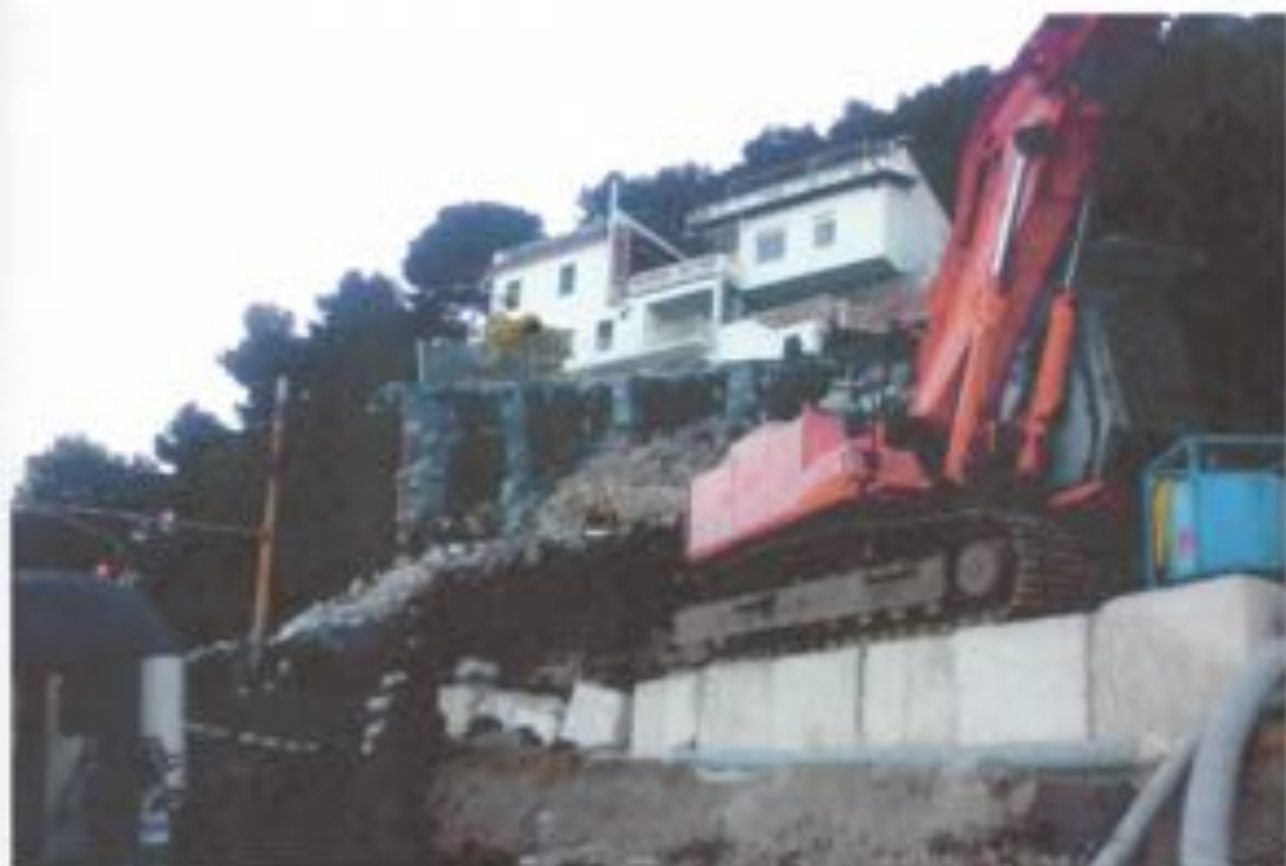
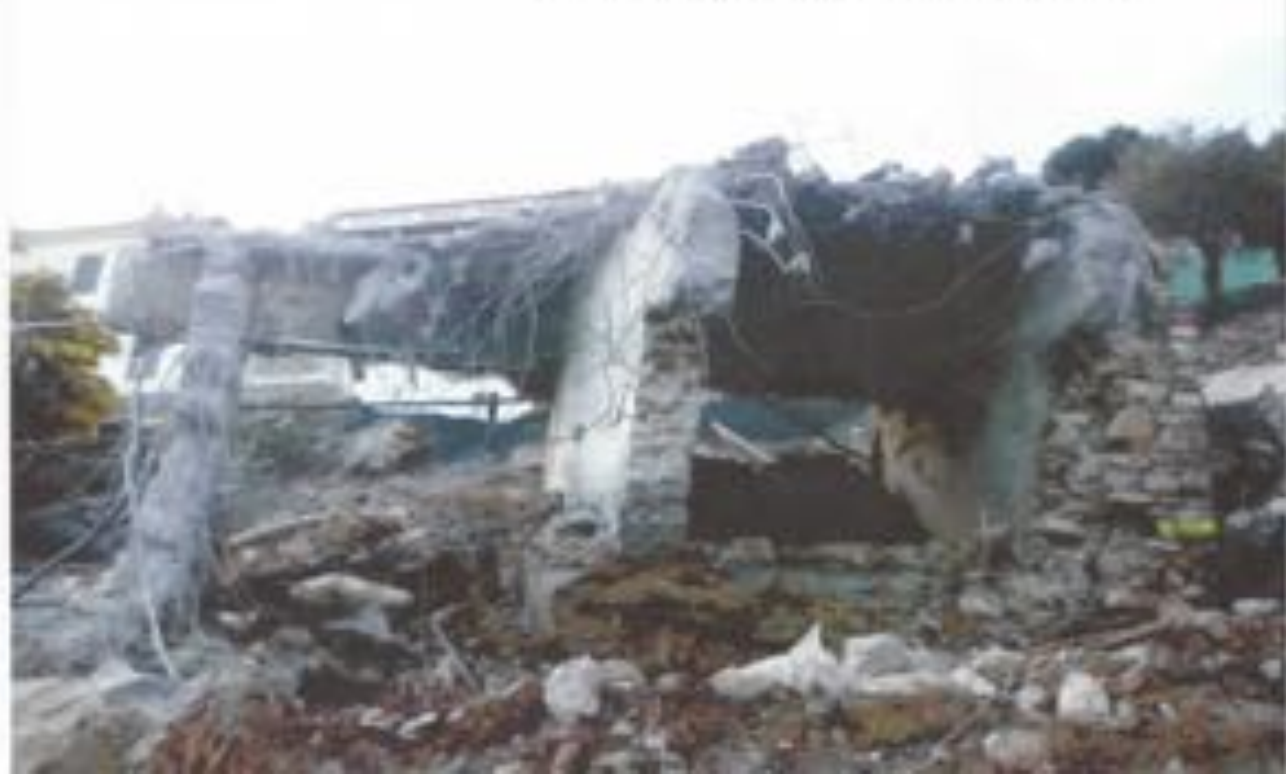
14a.-14b). Le fasi di demolizione e rimozione dei detriti.

Dopo avere demolito la terrazza e liberato il convoglio dai detriti, si crearono le condizioni per il suo allontanamento e la liberazione della linea, mediante un'operazione congiunta da terra e da mare, a seguito della quale poteva essere ripristinato il traffico sulla linea, se pure con limitazioni sulla velocità.

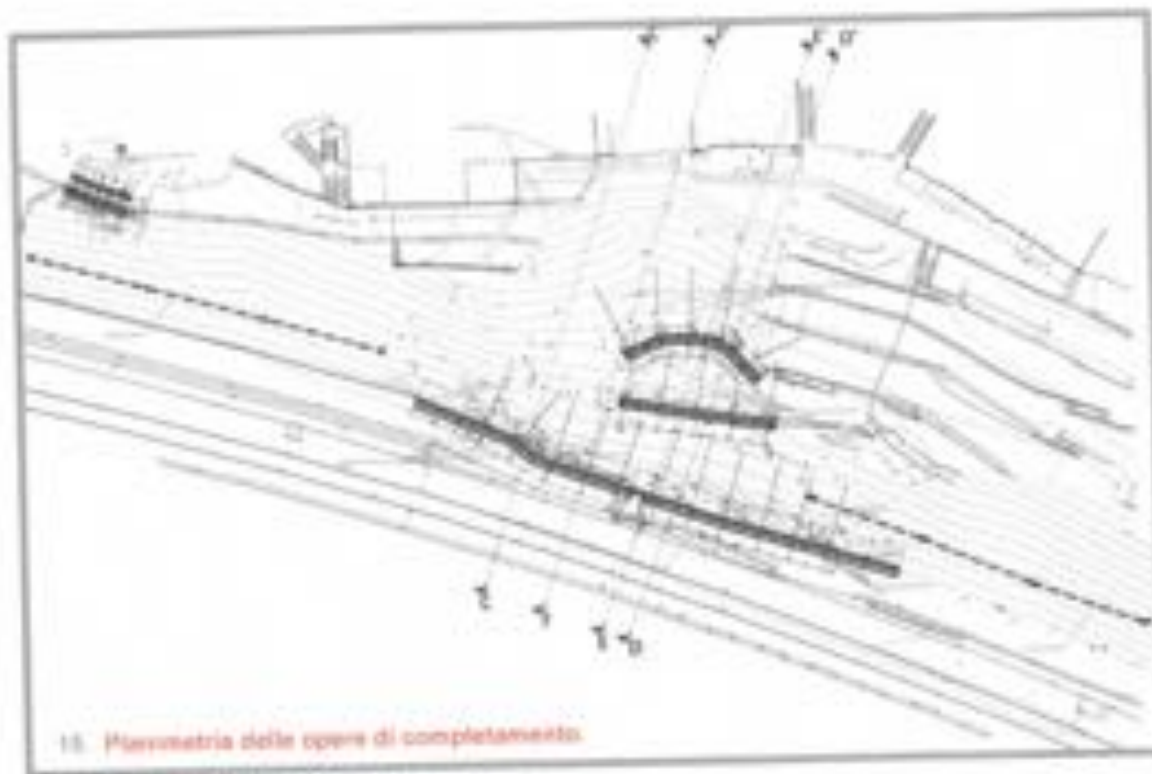
A titolo esemplificativo, nella Figura 16 sono qui illustrati, per due sezioni significative, i modelli software di verifica di stabilità del pendio; mentre in Figura 17 è rappresentata la soluzione strutturale messa in opera.

La seconda fase dell'intervento era progettata per assicurare la completa stabilità del versante, sotto le azioni sia statiche sia sismiche. La soluzione individuata prevedeva la realizzazione di tre paratie di pali, intertante, poste lungo il pendio, che si sviluppavano su curve di livello a quote differenti.

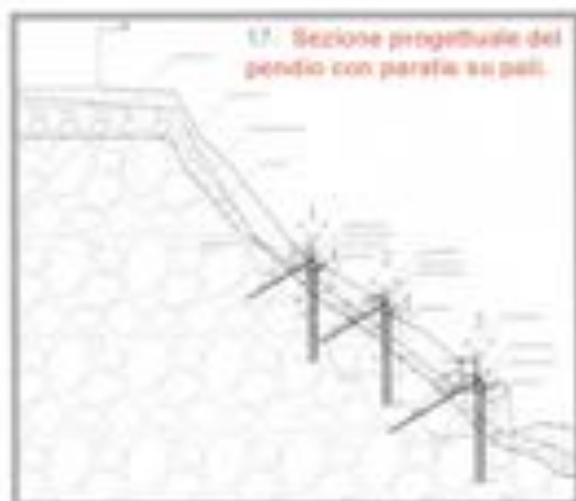
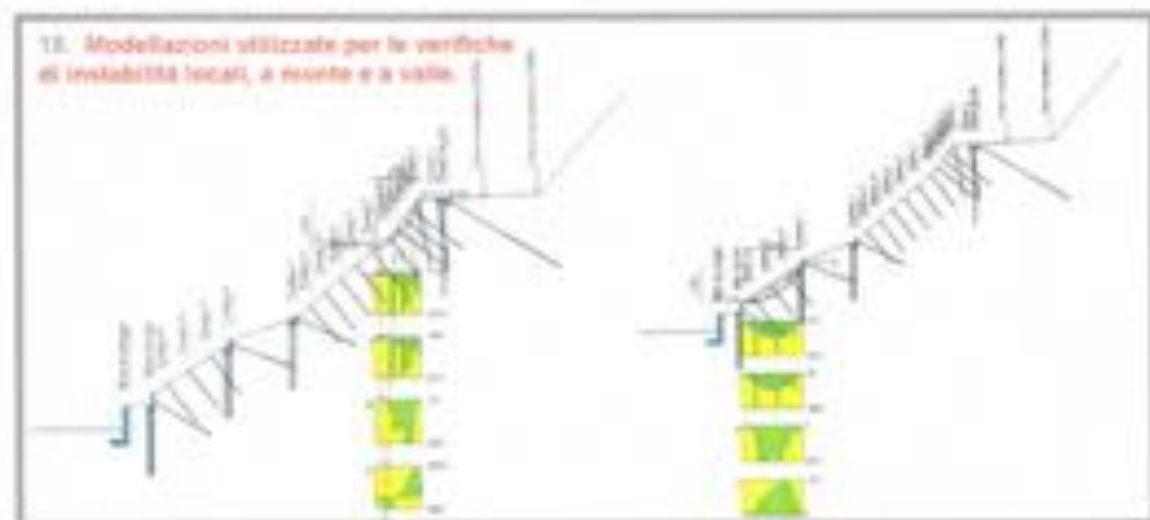
Per quanto riguarda le eventuali instabilità locali della coltre, esse erano scongiurate mediante le opere di rafforzamento corticale costituito da rete e chiodature. Per queste ultime le lunghezze, e il passo, erano dimensionate in funzione della potenza della coltre da stabilizzare. In Figura 18, a titolo esemplificativo, sono illustrate le modellazioni impiegate per le verifiche delle instabilità locali.

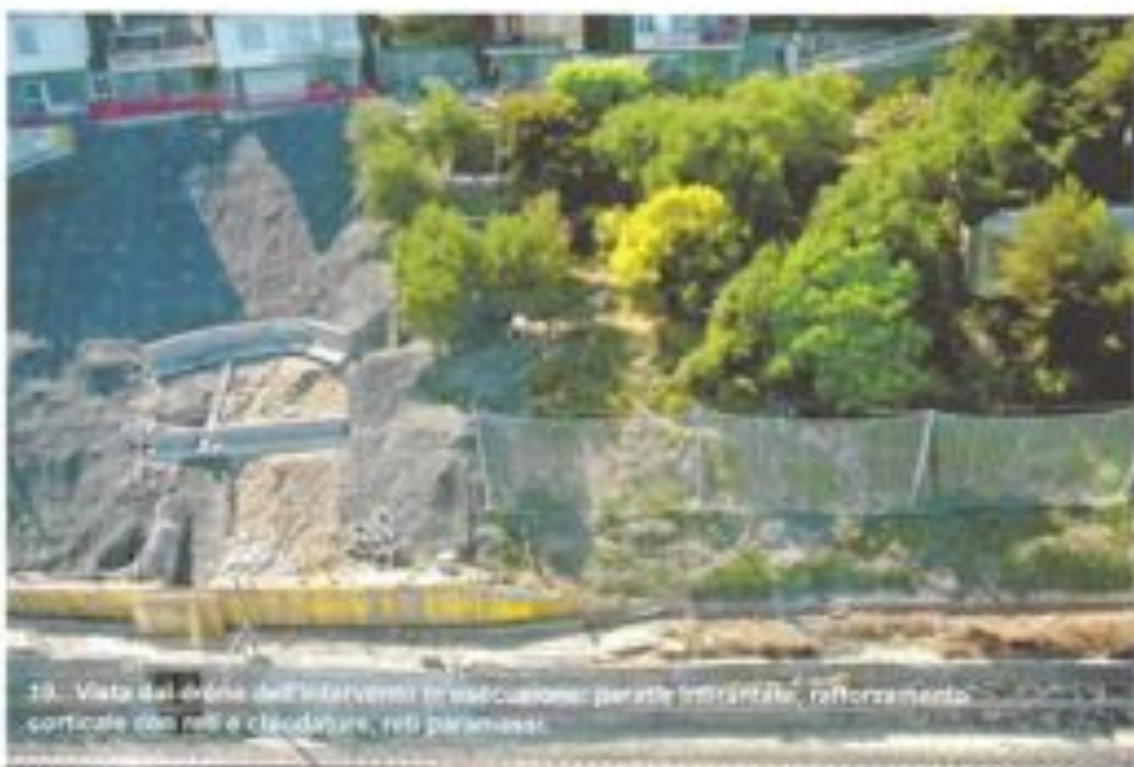
19. Vista del fronte dell'intervento in escavazione per stile ininterrotto, rafforzamento corticale con reti e claudature, reti paramassi.

Per scongiurare eventuali distacchi di materiale lapideo proveniente da monte, la prima fase veniva completata con l'installazione di barriere paramassi ad assorbimento di energia (si veda la Figura 19).

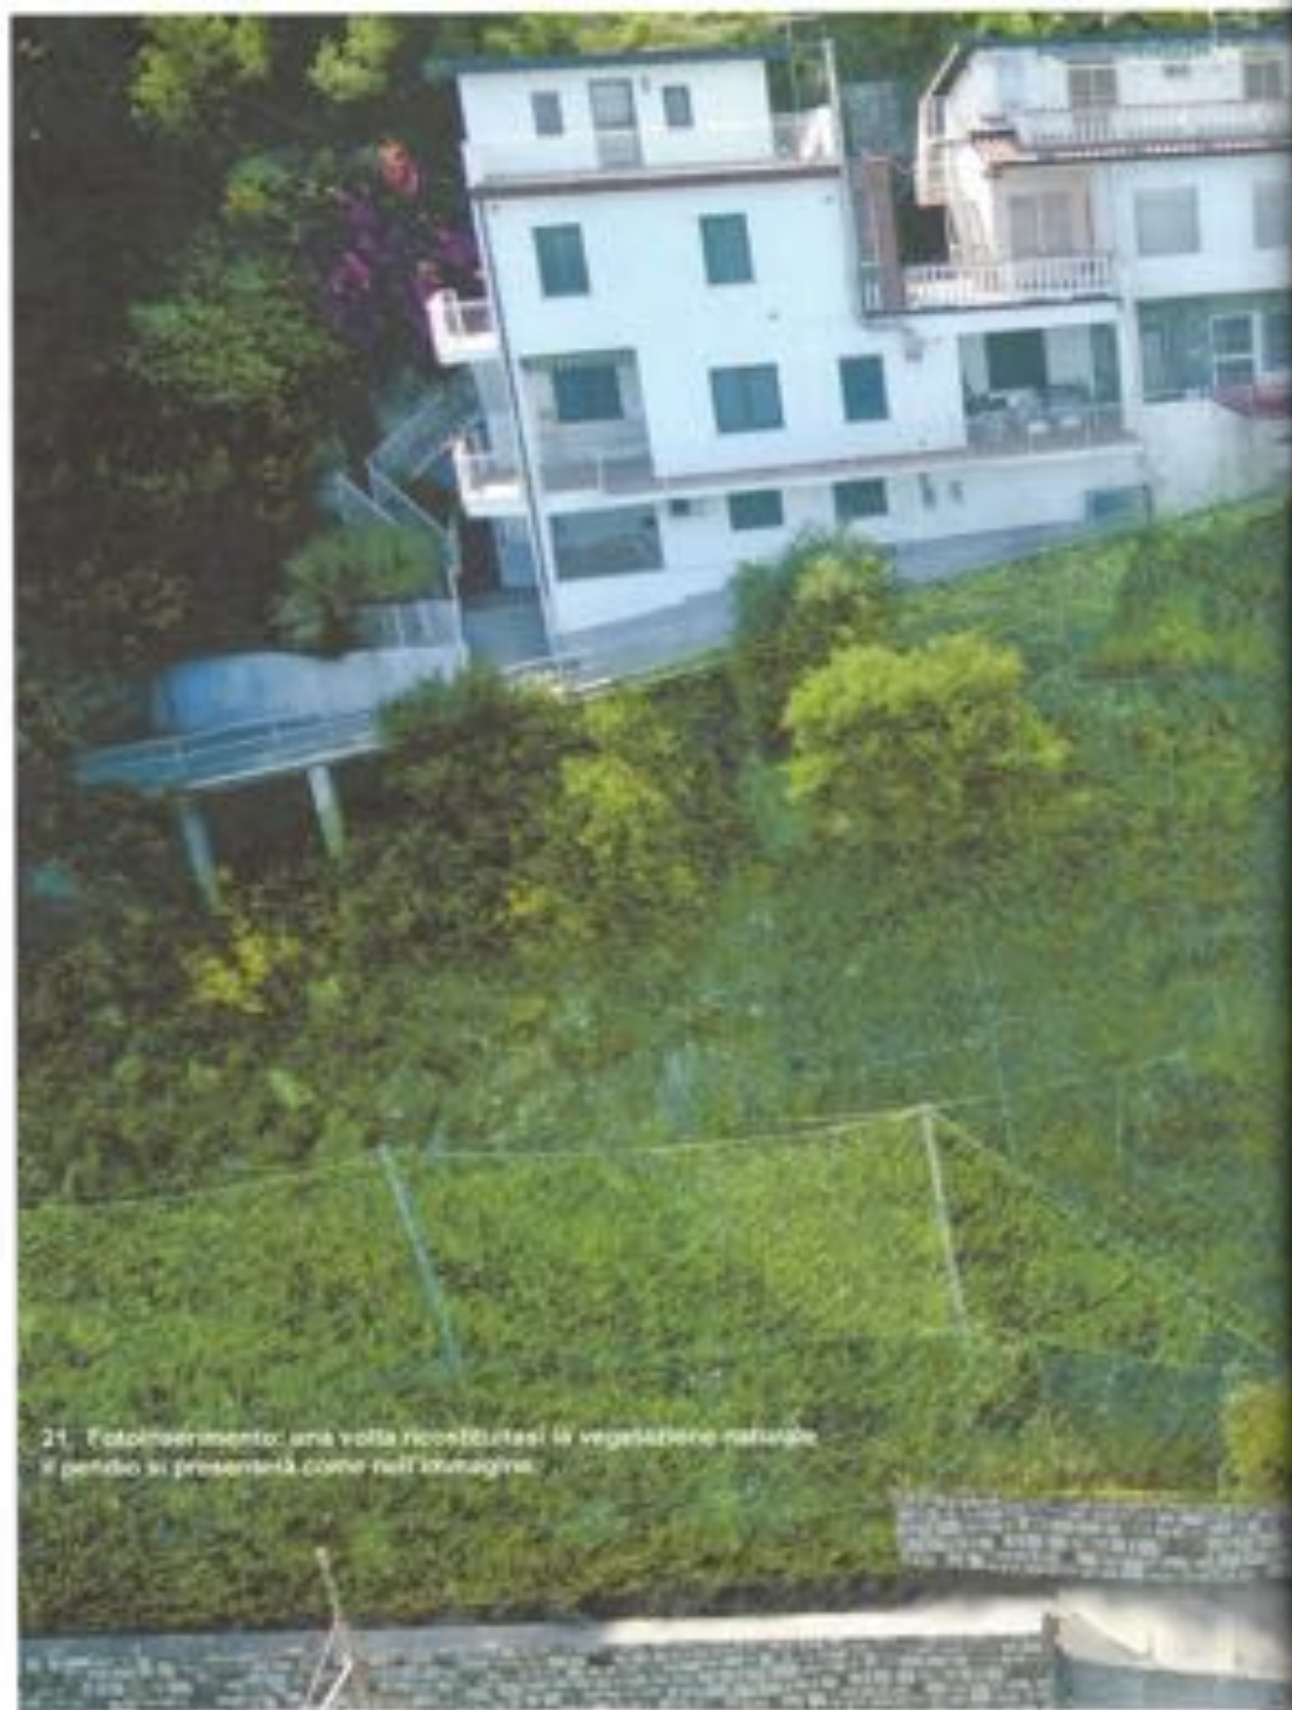
21. Fotomontaggio: una volta ricostituitasi la vegetazione naturale il pendio si presenterà come nell'immagine.
