Attività relative a indagine sullo stato di stabilità dell'edificio sito in Genova al civ.8 di Via Vegetti

committente

Amministrazione condominio di Vico Vegetti 8

2017

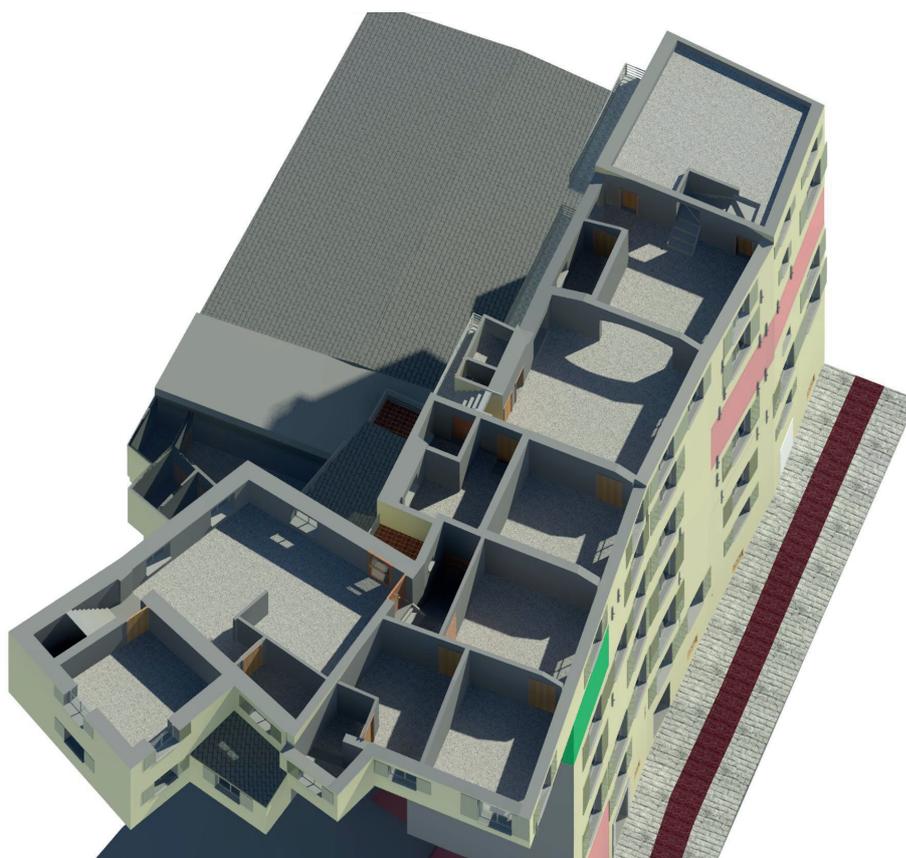
Fig. 4 - Sezione 3D da modello BIM

In seguito all'analisi effettuata, sono emersi evidenti variazioni degli elementi portanti, che insieme ad altre criticità dovute alla vetustà e all'incuria del manufatto, hanno causato col passare dei secoli cedimenti e problemi relativi alla stabilità dell'edificio.

- la rimozione, in epoca non identificabile con precisione, di due muri di spina convergenti;
- la perdita di continuità delle murature portanti, dovuta all'apertura di porte le cui posizioni non allineate verticalmente inducono discontinuità su tali elementi strutturali;
- la perdita di efficacia di alcune delle catene in ferro disposte trasversalmente.

Ulteriori danni sono stati osservati, attribuibili alla variazione di distribuzione dei locali all'interno delle unità immobiliari, che hanno provocato disallineamenti delle murature e conseguente errata distribuzione dei carichi. Gli assestamenti dell'edificio, alla ricerca di nuove configurazioni di equilibrio, al variare delle situazioni, hanno provocato le numerose fessurazioni presenti e il distacco dei solai dai muri portanti.

- inserimento delle catene in corrispondenza dei muri di spina
- ripristino della continuità dei maschi murari
- cucitura delle lesioni sui muri portanti fessurati
- realizzazione di portali in carpenteria metallica in corrispondenza delle aperture, ove queste interrompono la continuità dei maschi murari
- riparazione/sostituzione dei travetti lignei dei solai deteriorati
