Progettazione definitiva ed esecutiva relativa a Lavori di risanamento conservativo della galleria di Ponente del Cimitero della Biacca a Genova – Bolzaneto (Collaborazione tecnica)

Comune di Genova

ARCHIMEDE S.R.L.
ingegneria e architettura

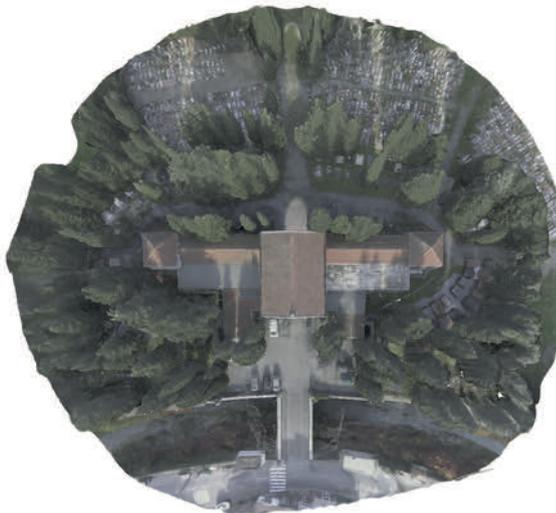
Fig.1 - Vista aerea nuvola di punti da drone dell'edificio principale

L'intervento riguarda il corpo principale del complesso cimiteriale della Biacca, ubicato in Via al Santuario Nostra Signora della Guardia n. 17 a Genova Bolzaneto. L'edificio, la cui posizione planimetrica è mostrata in Figura 1, è una struttura suddivisa in due corpi che ospitano loculi verticali e interrati. Ogni corpo dell'edificio ha una copertura lignea a falde che poggia su una struttura intelaiata in cemento armato e soletta piena.

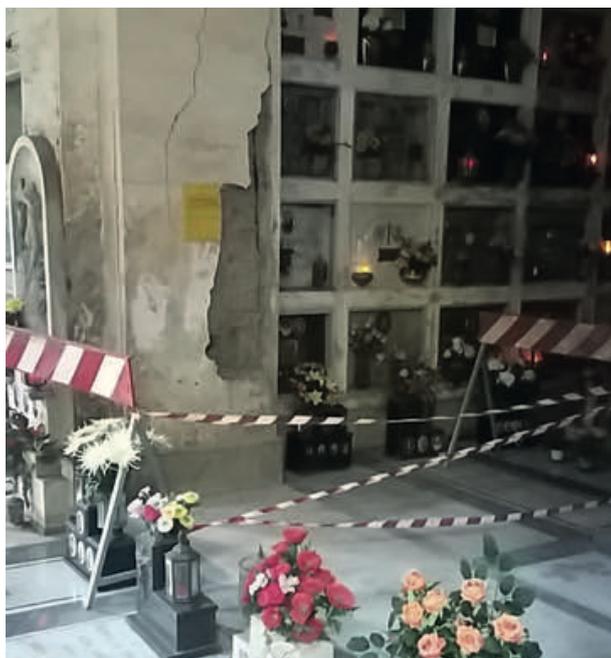
Fig.2 - Stato di degrado strutturale interno

Nel corso dei sopralluoghi espletati e dall'analisi della documentazione acquisita sono state identificate le principali criticità: oltre a una situazione di degrado diffusa imputabile prevalentemente a fenomeni di infiltrazione con il conseguente danneggiamento delle finiture edili, sono state individuate lesioni profonde che interessano gli elementi strutturali; le strutture in calcestruzzo risultano oggetto di aggressione da anidride carbonica con conseguente distacco del copriferro e riduzione di sezione dei ferri di armatura; per quanto concerne il sistema fondazionale esistente emerge la carenza di elementi strutturali adeguati e si riconduce il quadro fessurativo esistente a possibili cedimenti; inoltre, le indagini effettuate sui materiali costituenti gli elementi strutturali hanno evidenziato valori molto bassi delle resistenze.

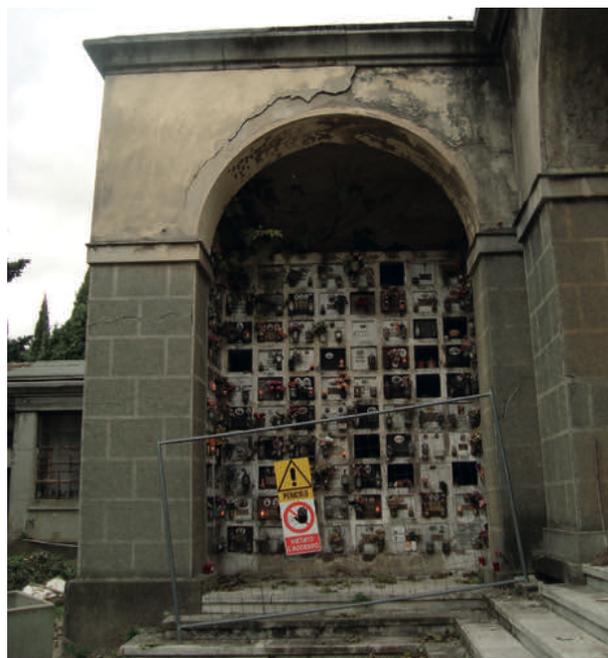
Fig.3 - Stato di degrado esterno

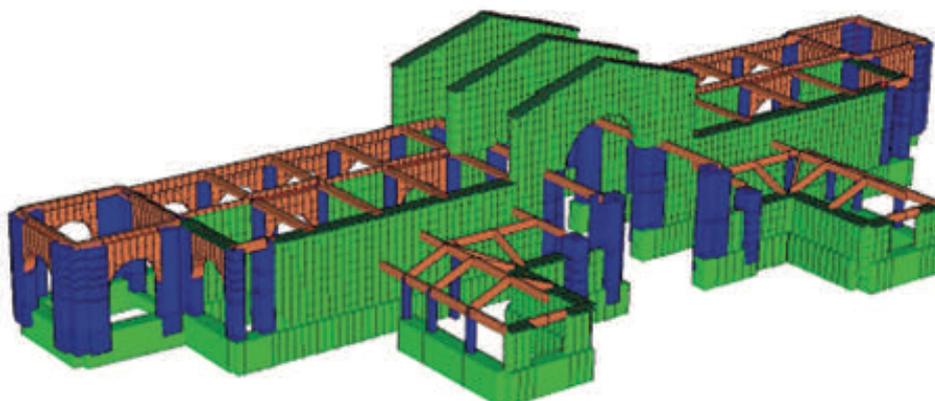
Fig.4 - Modello agli elementi finiti struttura completa

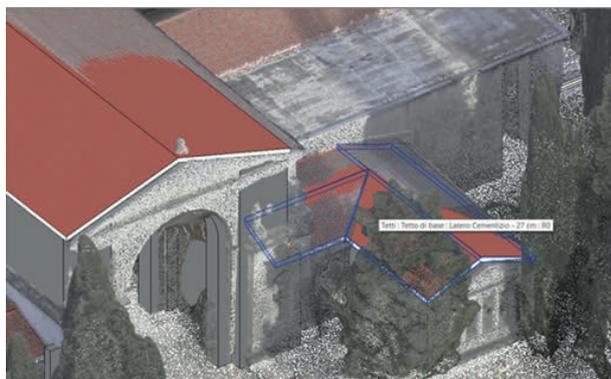
Fig.5 - Ricalco nuvola di punti da drone in Revit

La società Archimede nell'ambito della progettazione dei suddetti interventi si è avvalsa delle tecnologie di ultima generazione. Per avere una visione d'insieme completa dello stato dei luoghi è stato predisposto un volo con drone, utilizzato successivamente come base per la creazione del modello BIM dello stato di fatto su cui sono stati progettati e disegnati gli interventi di rinforzo e ripristino. Di seguito alcune immagini.

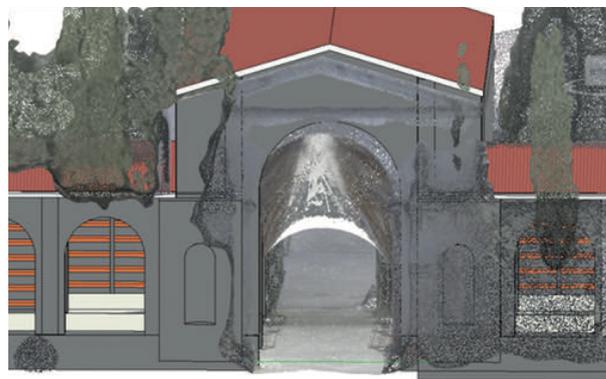
Fig.6 - Sovrapposizione nuvola di punti/modello BIM

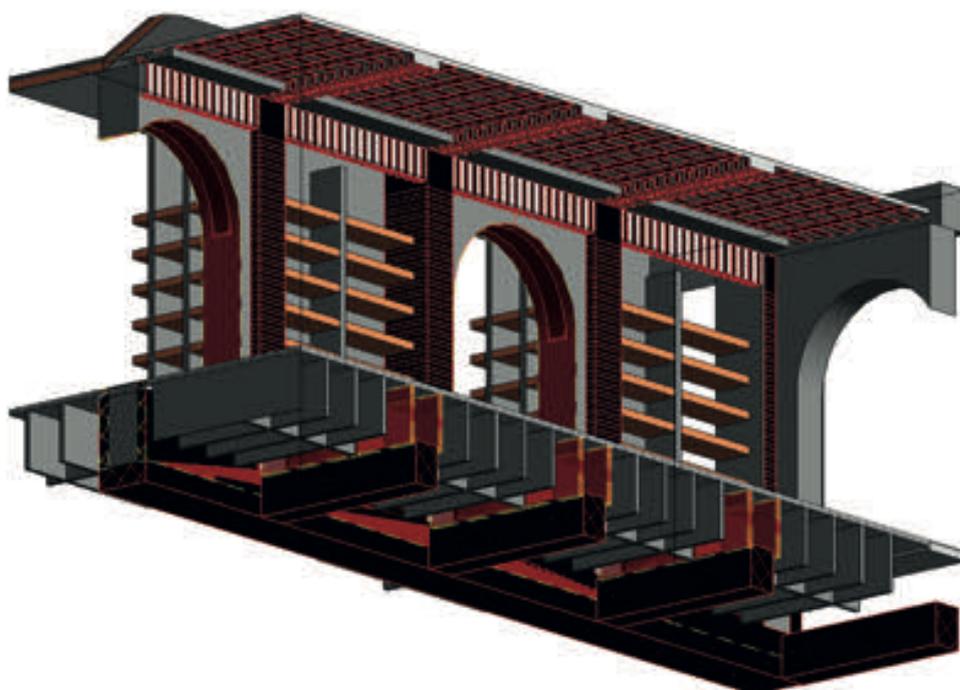
Fig.7 - Raffronto area di intervento Gallerie

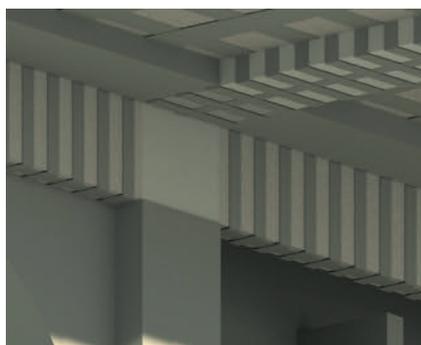
Fig.8 - Dettaglio progetto rinforzi travi

1. Realizzazione di un sistema fondazionale a graticcio composta da travi di fondazioni e cordoli realizzati per sottomurazione;
2. Intervento di ripristino degli elementi in calcestruzzo oggetto di aggressione da anidride carbonica;
3. Applicazione di rinforzi in acciaio galvanizzato con azione di confinamento laterale e rinforzo flessionale e a taglio:
 - Confinamento dei pilastri mediante fasciatura trasversale discontinua per l'incremento della resistenza a confinamento e taglio e aggiunta di fibre longitudinali per l'incremento della resistenza flessionale;
 - Rinforzo di archi mediante placcaggio intradosso di fibre in acciaio galvanizzato;
 - Rinforzo flessionale di solaio e travi
4. Ripristino dell'intonaco di facciata.

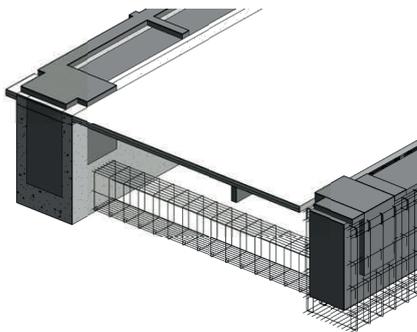
Fig.9 - Dettaglio progetto rinforzo fondazioni

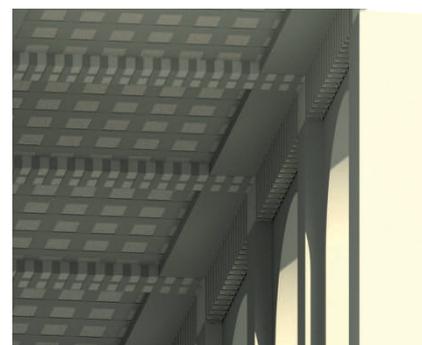
Fig.10 - Dettaglio progetto rinforzo solaio
