Restauro e risanamento conservativo del muro di sostegno del parco di Villa Tigullio adiacente a Via Avenaggi - Rapallo

Comune di Rapallo

ARCHIMEDE S.r.l.
ingegneria e architettura

descrizione generale dell'opera

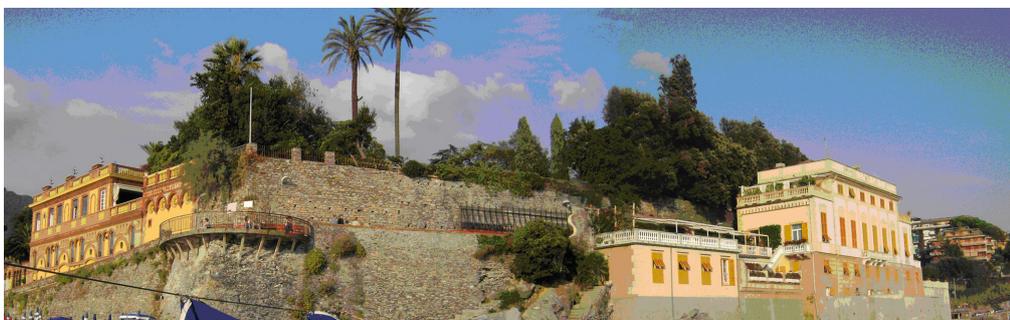
Fig.1 - Panoramica muro del Parco di Villa Tigullio

Il progetto di riqualificazione dell'area di confine posta a Sud del Parco di Villa Tigullio, in corrispondenza di Via Avenaggi ha come obiettivo quello di consolidare e restaurare il muro lapideo di contenimento del Parco medesimo, restaurando al contempo le parti architettoniche ammalorate che su di esso insistono.

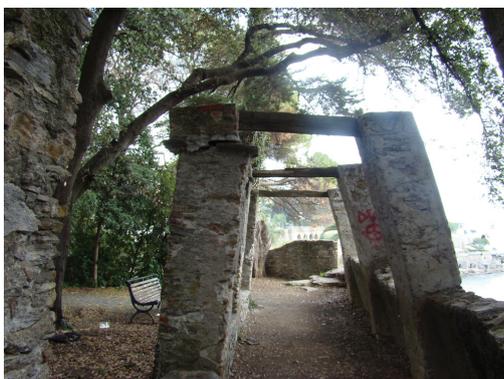
Fig.2 - Pilastrini in pietra del pergolato

I pilastri del pergolato a levante, soprastanti il muro di sostegno, data la loro elevata deformazione e lo stato di degrado, vengono demoliti e ricostruiti, recuperando e riutilizzando le pietre originarie.

I pilastri in pietra che formano il pergolato nella parte orientale del parco e che insistono sulla sommità del muro di sostegno sono demoliti e ricostruiti, riutilizzando le stesse pietre originali.

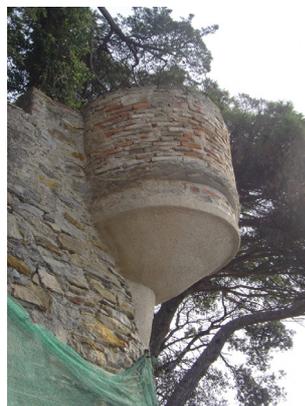
Fig.3 - Dettaglio del muro del Parco

La scelta strutturale, impostata sul criterio del mantenimento, ha comportato il consolidamento del paramento murario mediante iniezione di malta tale da assicurare resistenza e omogeneità, ripristinando il legante nel tempo deteriorato per ridare continuità al sistema "pietra-malta".

Inoltre nella zona di paramento che mostra un alto grado di deformazione e spanciamento è previsto un ulteriore consolidamento mediante l'inserimento di barrette rettangolari pultruse ad aderenza migliorata in fibra di carbonio.

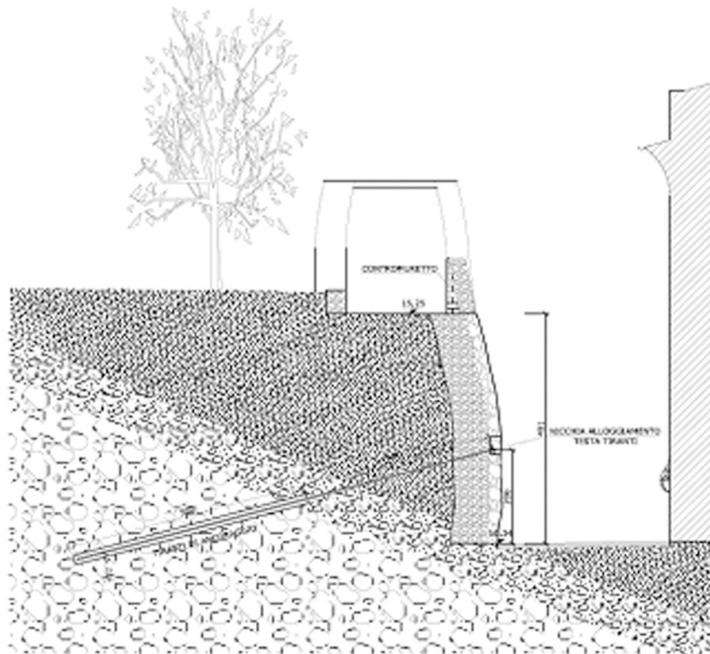
Fig.4 - Sezione tipo: la stabilità viene assicurata da tiranti

La stabilità globale a ribaltamento e scorrimento del muro viene assicurata dalla realizzazione di tiranti opportunamente dimensionati e ancorati in roccia.

I tiranti sono individuabili e riconoscibili tramite la copertura della nicchia di alloggiamento della testa di ancoraggio.

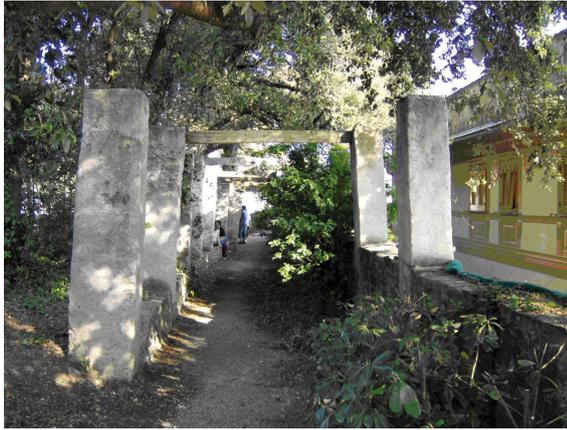
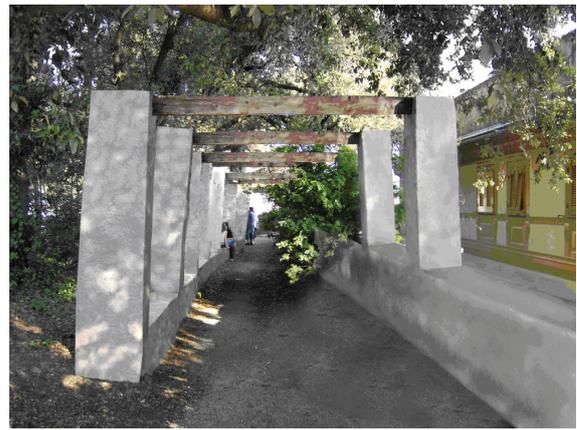
Fig.5 - Foto pergolato retrostante il muro e simulazione dell'opera terminata.

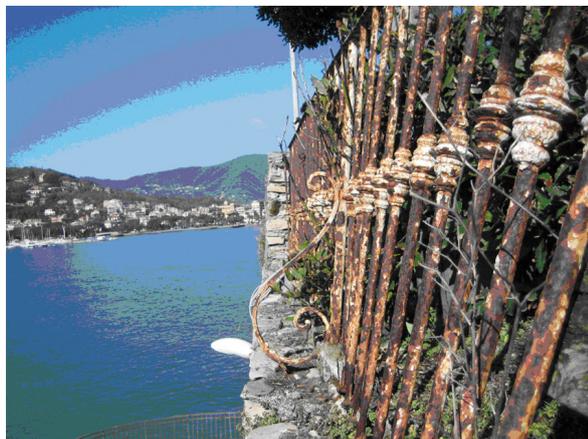
Fig.6 - Foto ringhiera attualmente esistente

A coronamento del muro di sostegno, lungo la metà occidentale è attualmente presente una ringhiera in ferro. Visto l'alto livello di degrado e la non corrispondenza ai parametri di sicurezza normativi si è optato per la completa sostituzione della stessa.

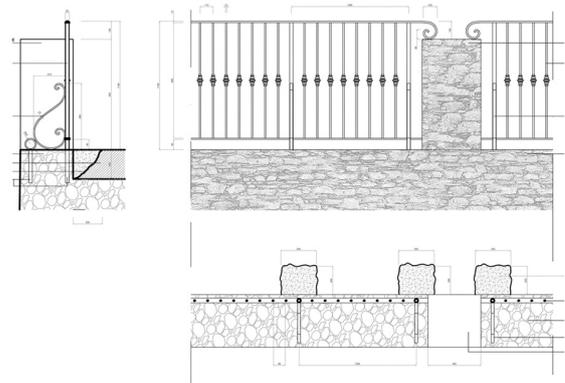
Fig.7 - Dettaglio della nuova ringhiera

La nuova ringhiera è costruita secondo la forma originale fatto salvo le necessarie modifiche dimensionali atte al soddisfacimento dei parametri della normativa vigente in materia di sicurezza di strutture in spazi pubblici.

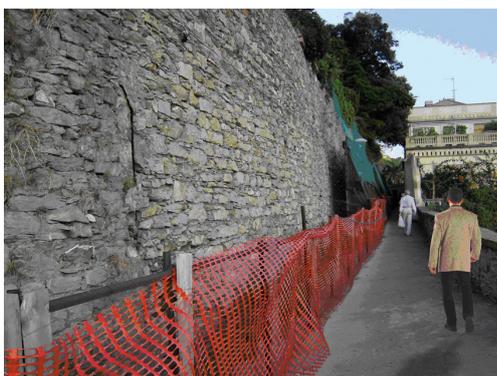
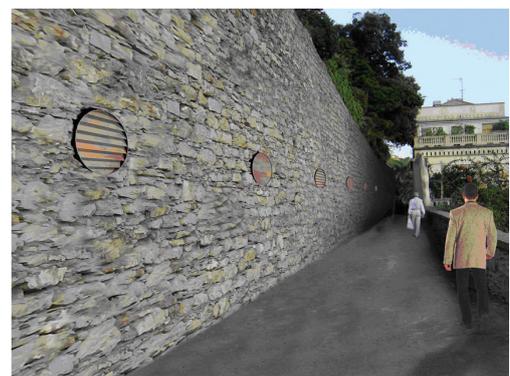
Fig.8- Foto del paramento del muro come si presenta prima del consolidamento e simulazione dell'opera terminata con in vista gli alloggiamenti dei tiranti

Inoltre è stata studiata una soluzione per l'illuminazione del percorso pedonale che utilizza le nicchie di alloggiamento dei tiranti per il posizionamento di corpi illuminanti. In tali nicchie sono posizionati elementi in acciaio, appositamente progettati, composti da un elemento fisso cilindrico fissato all'interno della nicchia tramite ancoraggi chimici e da un elemento estraibile, del medesimo materiale, a chiusura semplice o dotato di lamelle frangiluce.

In corrispondenza degli elementi dotati di chiusura a frangiluce, sono installati all'interno delle nicchie di alloggiamento, proiettori di luce led. Tale scelta si è imposta considerando l'altissimo rendimento energetico caratterizzato da bassi consumi, lunga durata e manutenzione limitata.
