Attività relative a indagine sullo stato di stabilità dell'edificio sito in Genova al civ.8 di Via Vegetti

committente

Amministrazione condominio di Vico Vegetti 8

2017

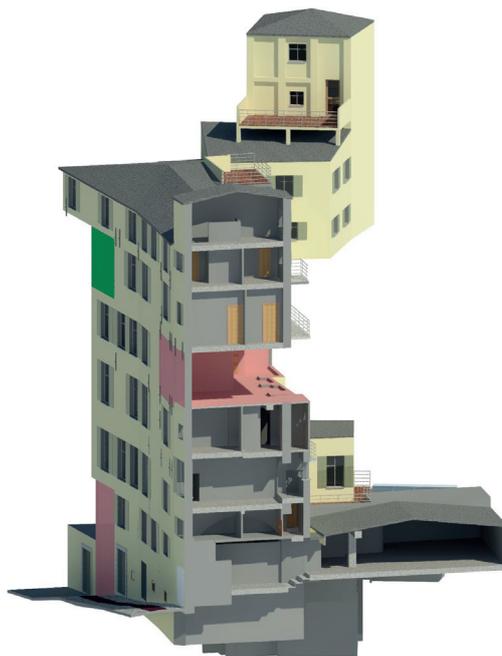
Fig. 3 - Sezione 3D da modello BIM

- la rimozione, in epoca non identificabile con precisione, di due muri di spina convergenti;
- la perdita di continuità delle murature portanti, dovuta all'apertura di porte le cui posizioni non allineate verticalmente inducono discontinuità su tali elementi strutturali;
- la perdita di efficacia di alcune delle catene in ferro disposte trasversalmente.

Ulteriori danni sono stati osservati, attribuibili alla variazione di distribuzione dei locali all'interno delle unità immobiliari, che hanno provocato disallineamenti delle murature e conseguente errata distribuzione dei carichi. Gli assestamenti dell'edificio, alla ricerca di nuove configurazioni di equilibrio, al variare delle situazioni, hanno provocato le numerose fessurazioni presenti e il distacco dei solai dai muri portanti.

- inserimento delle catene in corrispondenza dei muri di spina
- ripristino della continuità dei maschi murari
- cucitura delle lesioni sui muri portanti fessurati
- realizzazione di portali in carpenteria metallica in corrispondenza delle aperture, ove queste interrompono la continuità dei maschi murari
- riparazione/sostituzione dei travetti lignei dei solai deteriorati
